Wybuch pyłu cukrowego (07.02.2017r.) Nordzucker Polska S.A., zakład w Opalenicy

Opracował: Janusz Nożewnik

Stan: 2018-02-22

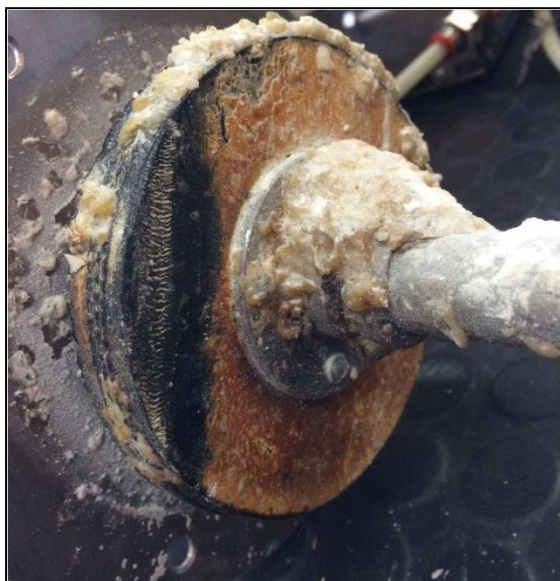
Czujnik wybozeniowy jako prawdopodobne źródło zapłonu

Unieruchomiony czujnik
ze śladami tarcia

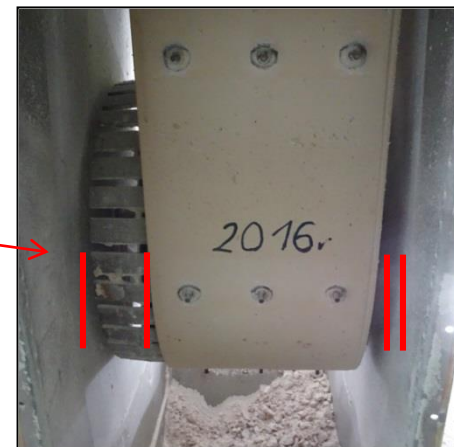
Rozpoznanie wybożenia

Na zdjęciu widać wyraźne ślady tarcia. Oś ruchoma była unieruchomiona przez cukier. Niemożliwe więc było rozpoznanie wybożenia. W normlanych warunkach taśma powinna przesunąć oś w prawo lub w lewo.

1. Źródło zapłonu: energia tarcia na krawędzi taśmy
2. Źródło zapłonu: krawędź taśmy została tak zdeformowana przez wybożenie, że łąby śrub mogły uderzać o tarczę

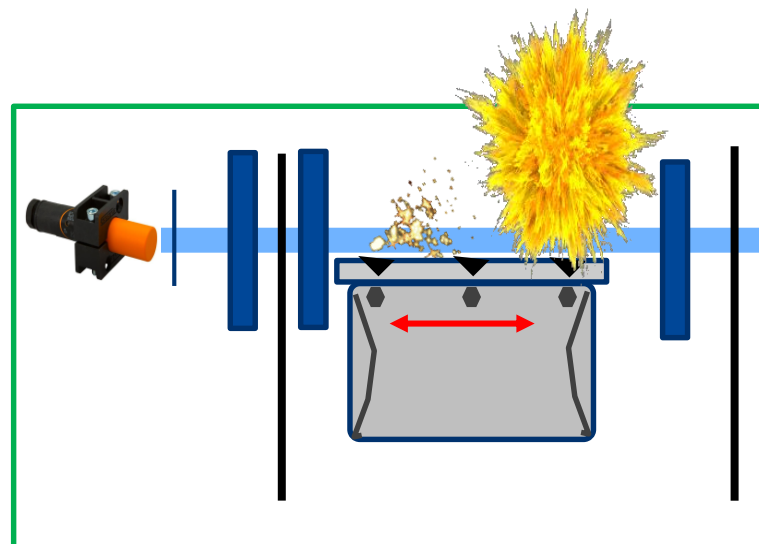
Stan awaryjny

Czujnik wybozeniowy jako prawdopodobne źródło zapłonu
